# Huolta aiheuttavien aineiden esiintyminen Itämeren alueen rakennuksissa, rakennusmateriaaleissa ja rakennustyömailla

## Esikoulujen ilma ja pöly Hulevesi ja rakennusmateriaalit Västeråsın kaupunki Liite 4

*NHC3 GoA2.1. D.2.1*

*Kesäkuu 2024*

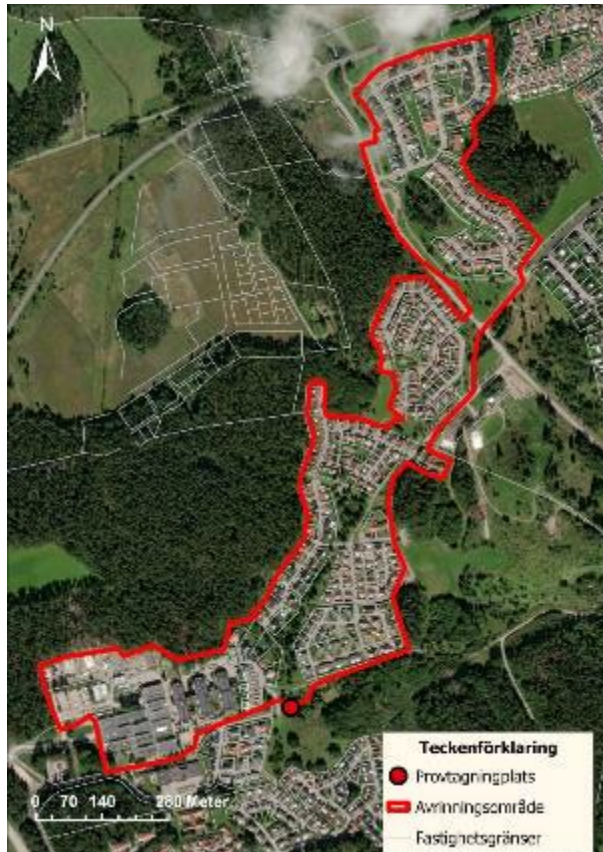
Kuva 1. Ilmakuva EL:n valuma-alueesta ja näytteenottopaikasta. Valuma-alue on punaisen viivan sisällä, ja punainen piste on näytteenottopaikka.

Näytteet otettiin hulevesilammikosta, jossa veden virtaus oli jatkuvaa mutta hidasta. Pienen tien alla kulkevat betoniputket yhdistävät ojat lammikkoon. Lammikkoon virtaavan ojan varrella ja lammikon ympärillä on puita ja muita kasvillisuutta. Kuvissa (Kuva 1 ja Kuva 2) on esitetty valuma-alueen karttoja.

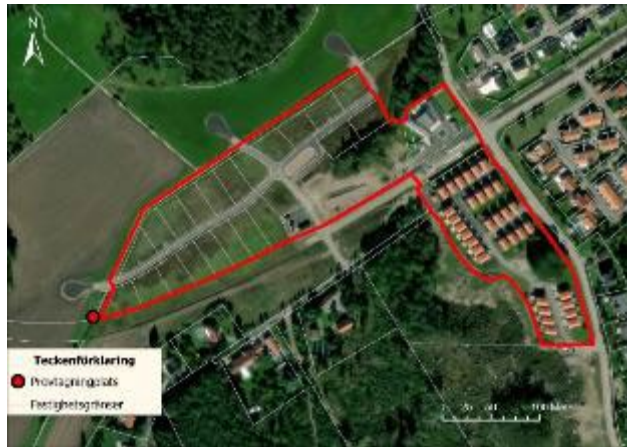
Kuva 3. Ilmakuva GO:n valuma-alueesta ja näytteenottopaikasta. Valuma-alue on punaisen viivan sisällä, ja punainen piste on näytteenottopaikka.

päällystetty asfaltilla. Hulevesiviemäriin virtaa vettä maatalouskäytössä olevalta pellolta ja uudelta asuinalueelta. Näytteet otettiin lammikosta, joka on yhdistetty hulevesiojaan puurakenteella, joka johtaa raskaammat vesivirrat valumavesikentälle. Oja täyttyy jatkuvasti hitaasti virtaavalla vedellä. Valuma-alue on kooltaan noin 5,5 hehtaaria. Kuvissa (Kuva 3 ja Kuva 4) on esitetty valuma-alueen karttoja.

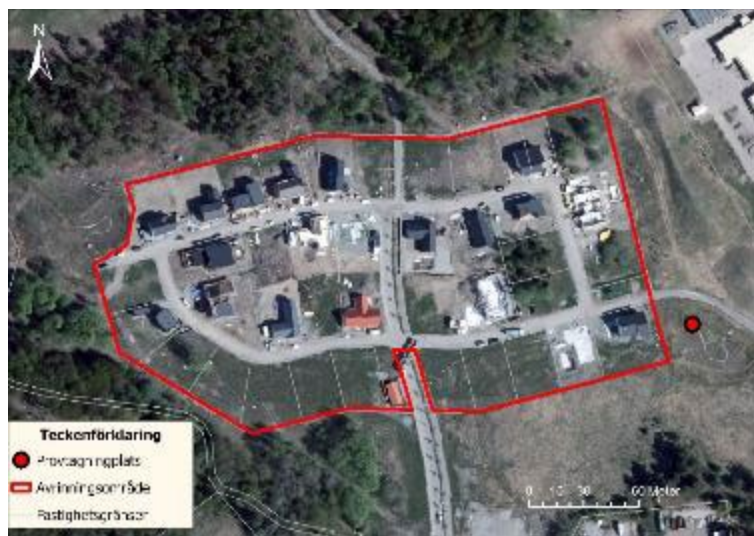
Kuva 5. Ilmakuva KA:n valuma-alueesta ja näytteenottopaikasta. Valuma-alue on punaisen viivan sisällä, ja punainen piste on näytteenottopaikka. KAIN sijaitsee juuri valuma-alueen luoteispuolella. Punainen piste on näytteenottopaikkojen KAI, KA2 ja KAout sijaintipaikka.

Kaksi muuta PFAS-yhdistenäytettä otettiin näytteenottopaikoista KAIN ja KAout sen selvittämiseksi, tuleeko rakennuksista lisää PFAS-yhdisteitä huleveteen. Valuma-alue sijaitsee Skälbyn kaupunginosassa, katso Kuva 5 ja Kuva 6.

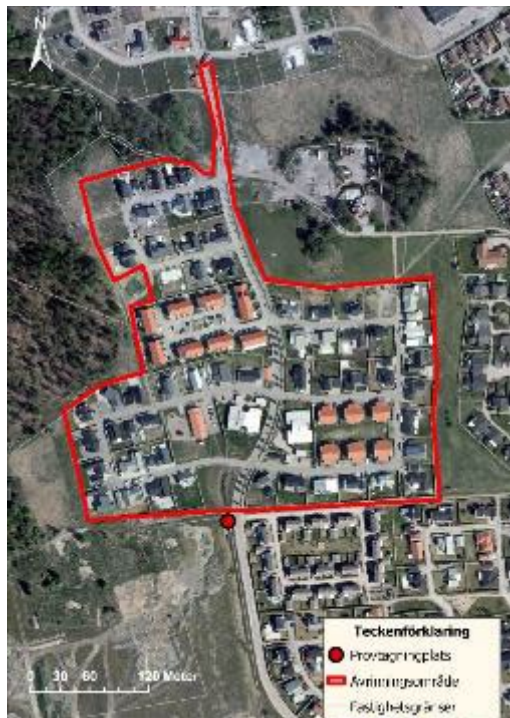
Kuva 7. Ilmakuva ST:n valuma-alueesta ja näytteenottoapaikasta. Valuma-alue on punaisen viivan sisällä, ja punainen piste on näytteenottoapaikka.

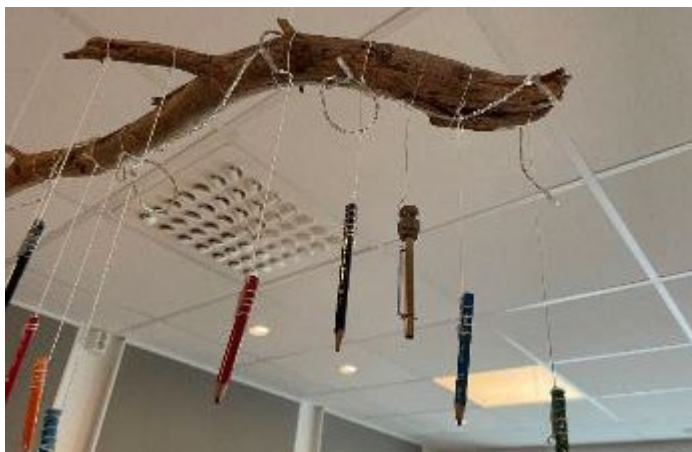
Kuva 19. VOC-yhdisteiden näytteenottoputki oli asennettu värillisten kynien lähelle näytteenotto paikassa Vas6.

Kaikkien näytteiden VOC-yhdisteiden kokonaispitoisuudet olivat alle käytettävän raja-arvon  $300 \mu\text{g/g}$ , katso Giovanoulis G ym. (Giovanoulis, et al., 2024) ja Kuva 20. Suurin 2-etyyliheksanolipitoisuus oli Vas4:ssä, ja varsinkin Vas6:n tulos oli yllättävä. Vas6:ssa VOC-yhdisteiden näytteenottoputki oli roikkuvista kynistä koostuvassa koristeessa, katso Kuva 19. Epäiltiin, että kynistä saattoi vapautua 2-etyyliheksanolia, mikä saattoi vaikuttaa näytteenottoon. Asian tarkistamiseksi yksi kynistä lähetettiin laboratorioon tutkimuksia varten, ja siinä havaittiin kohonneita 2-etyyliheksanolipitoisuuksia (Egelrud, 2024). Näin ollen voidaan olettaa, että kynät vaikuttivat Vas7:n kohonneisiin pitoisuuksiin.
